**Estudo da Degradação das Rochas da  
Fachada Principal do Museu Casa de Rui  
Barbosa**

**TRABALHO DE CONCLUSÃO DE CURSO**

Trabalho Final de Curso  
apresentado ao Programa de  
Graduação em Geologia, IGEO, da  
Universidade Federal do Rio de  
Janeiro, como parte dos requisitos  
necessários à obtenção do título de  
Geólogo

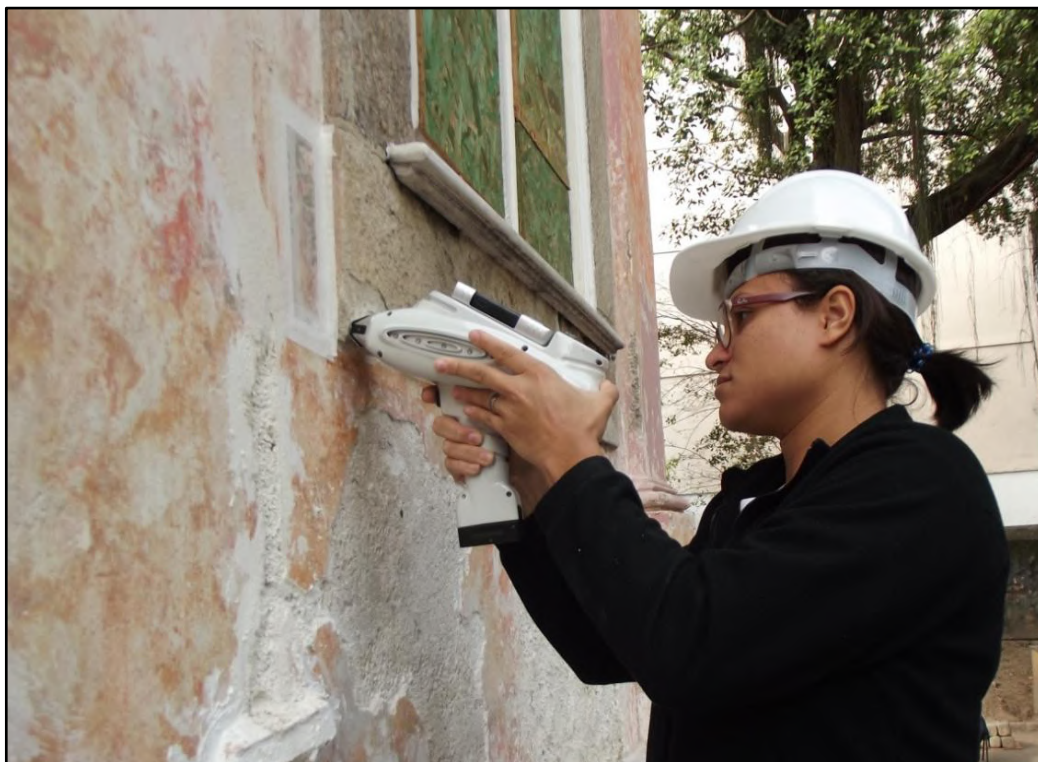
**Figura 20: Utilização do equipamento de FRX portátil na janela SJ4**

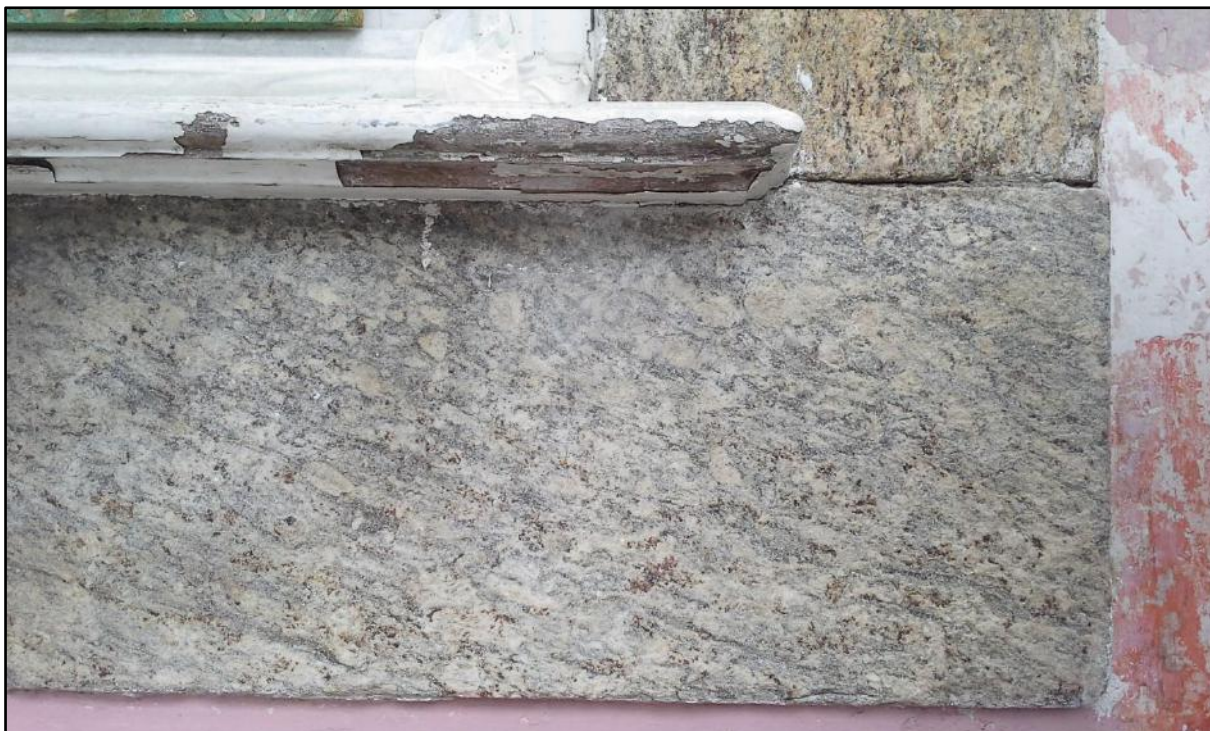
A rocha chamada de leptinito ou gnaissé leptinitico foi identificada como um granada biotita gnaissé, uma rocha metamórfica de coloração clara e granulometria fina. Em termos composicionais, o leptinito da Casa de Rui é formado essencialmente por quartzo e feldspato, com biotita em pequena quantidade marcando a foliação, além de pequenos cristais de granada dispersos em grande quantidade ao longo da rocha (Fig. 24). Há ainda ocorrências de veios de composição granítica ricos em mica branca cortando a rocha em alguns pontos (Fig. 25).

**Figura 24: Detalhe de leptinito na moldura de uma das janelas do Museu Casa de Rui Barbosa.**

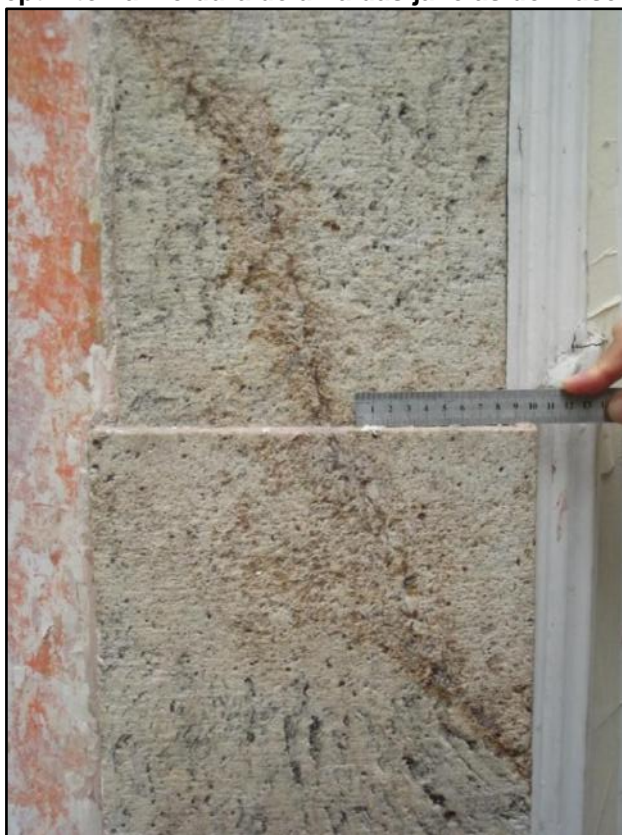
**Figura 25: Veio de composição granítica rico em mica.**

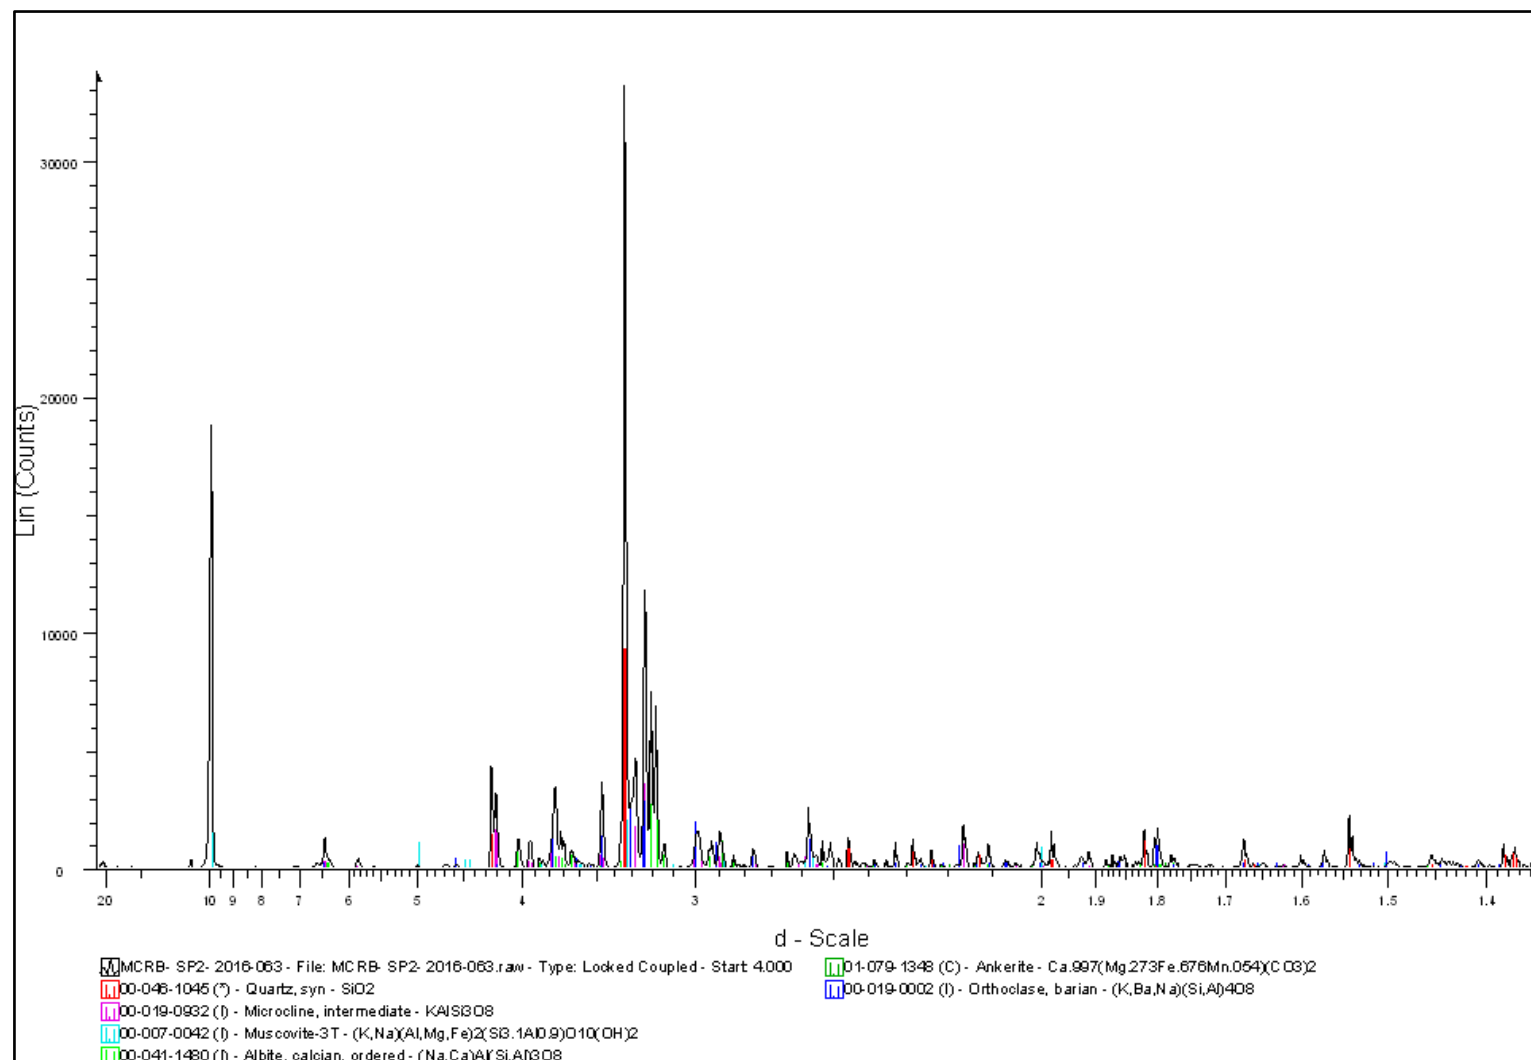
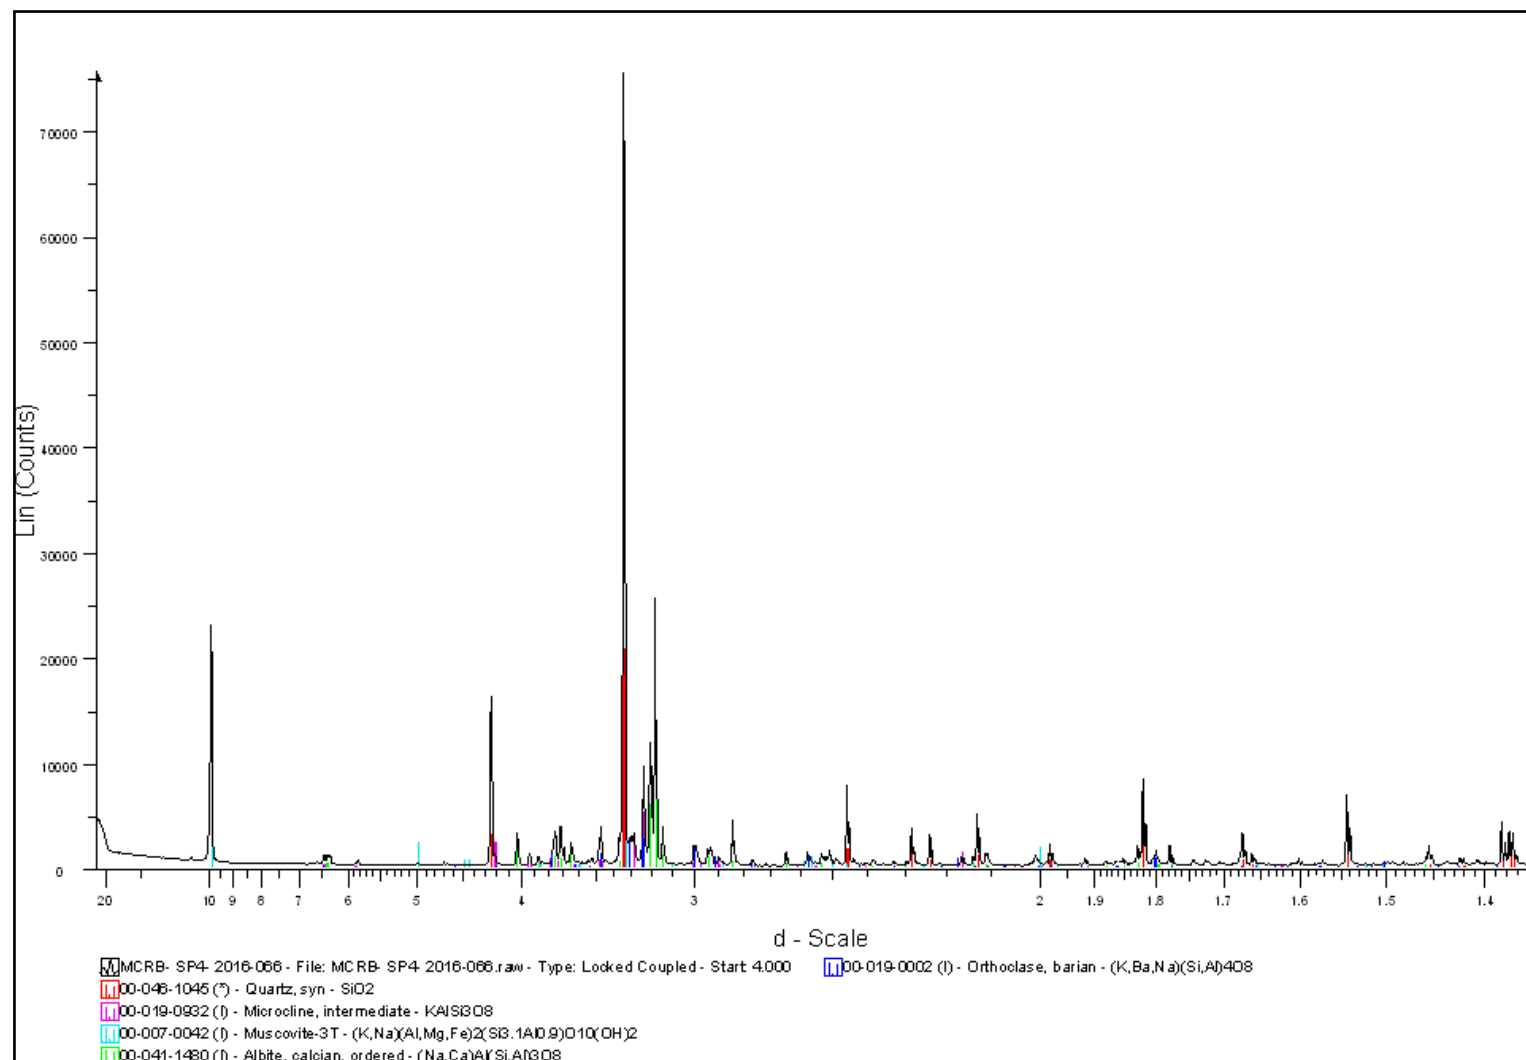
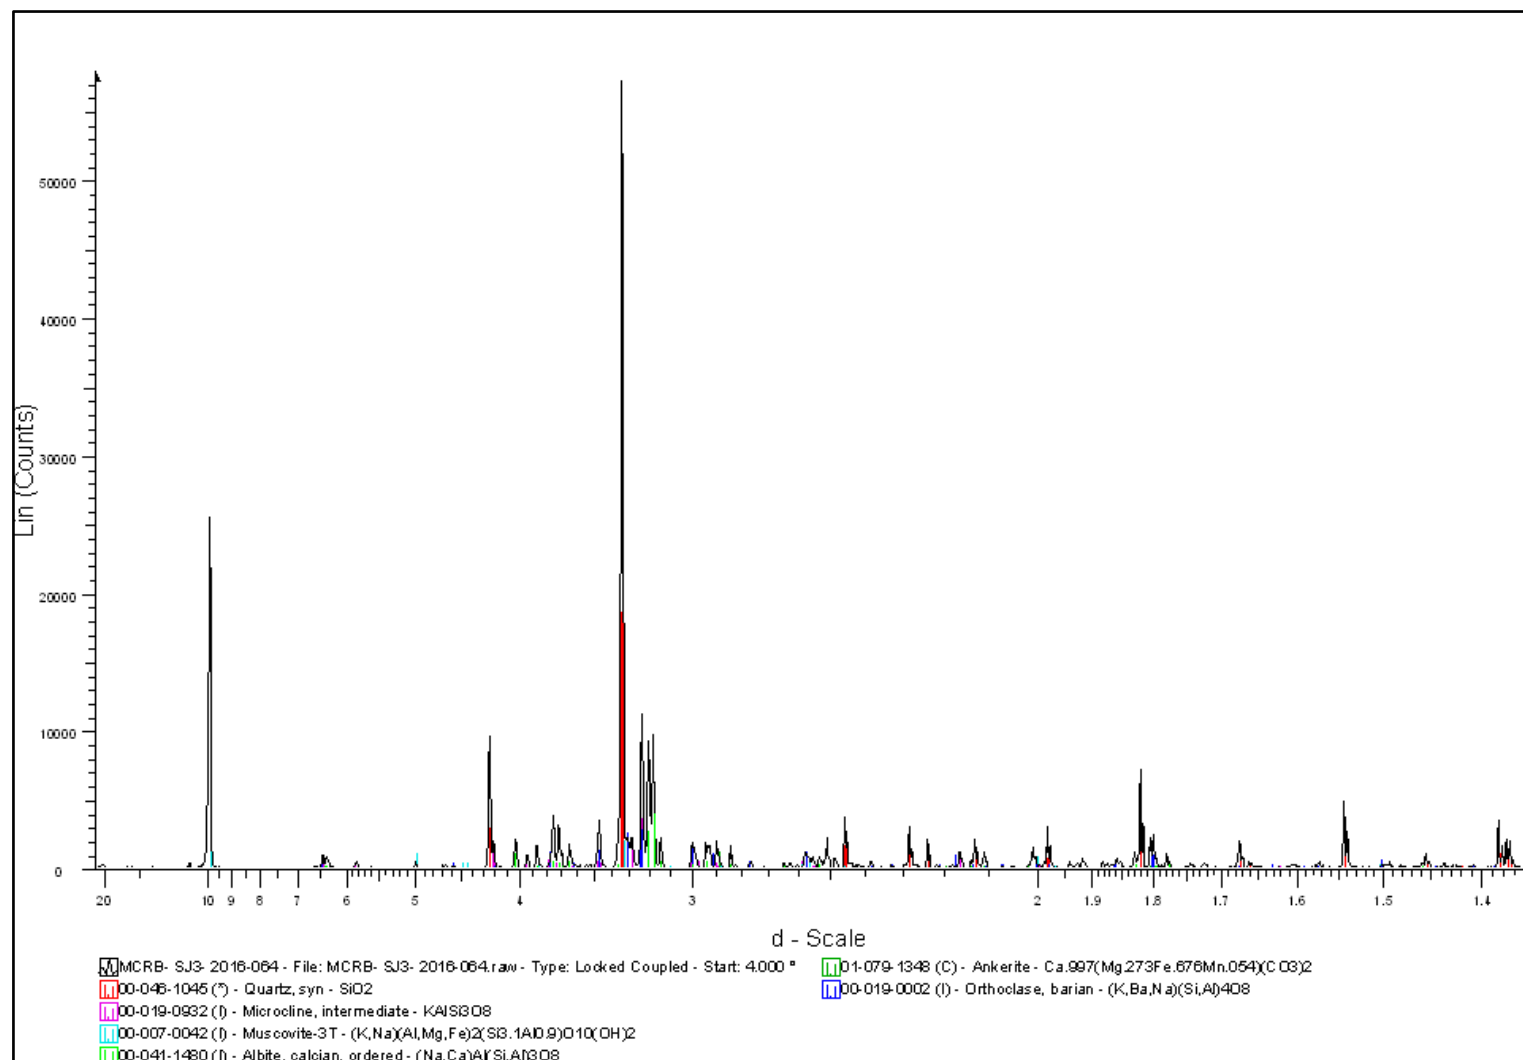
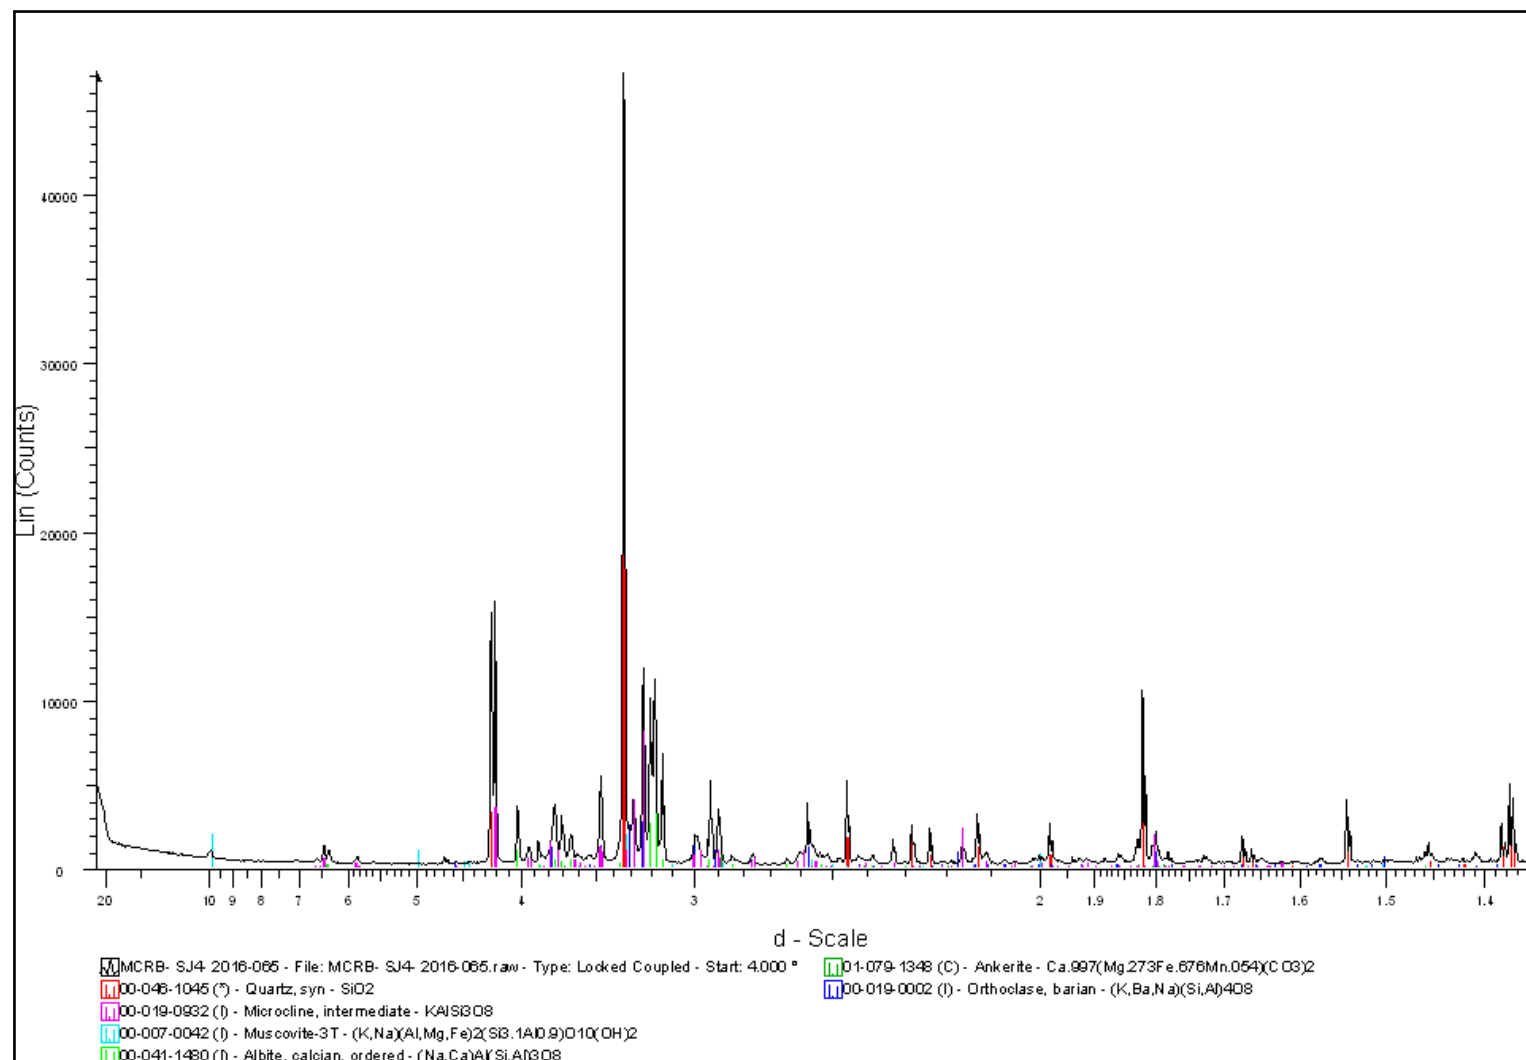
As Figuras 34 a 37 apresentam os difratogramas dos fragmentos de rocha coletados das portas SP2 e SP4 e das janelas SJ3 e SJ4 da fachada sul principal da Casa de Rui Barbosa.

Em relação aos filossilicatos encontrados, foi identificada por meio da visita de campo a biotita, mineral presente no leptinito marcando a sua foliação, ainda que em pequena quantidade por se tratar de uma rocha leucocrática. A possível causa desta troca se deve ao fato dos picos da muscovita e da biotita no difratograma serem muito semelhantes, em torno de 10Å, ocasionando esta ambiguidade no momento da interpretação (MOORE, 1993 apud SCAPIN, 2003).

Já a ankerita, identificada pela análise mineralógica, consiste em carbonato de cálcio e magnésio/ferro com ocorrência freqüente em dolomitos, podendo ser encontrada em sedimentos ricos em ferro sob a forma de veios, concreções e grãos, assim como em rochas metamórficas ricas em ferro e em depósitos minerais de origem hidrotermal (MACHADO *et al*, 2000 a 2003b). Não sendo, portanto, um mineral comumente associado ao leptinito, mas um mineral exógeno, que remete possivelmente à alterações do material usado nas argamassas que cobrem as fachadas da Casa de Rui, que porventura ficou inscrustado na rocha.
